資料No. 4 - 1

医療機器の回収報告の状況

医療機器の回収報告の状況について

平成20年度医療機器自主回収一覧

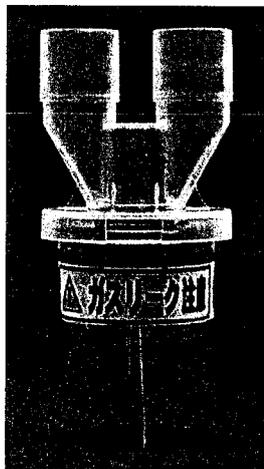
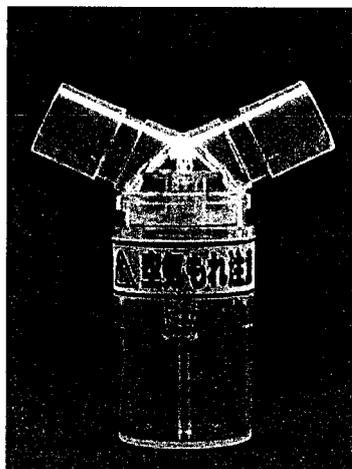
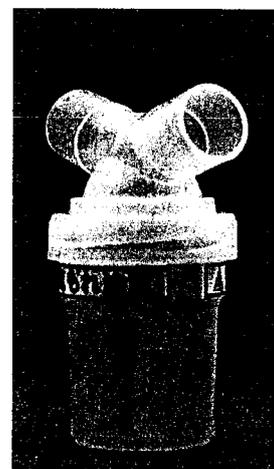
注意ラベルの貼付の例

加温加湿器の加湿作用や患者の呼気により、人工呼吸器回路内の結露から発生した水滴が人工呼吸器本体や患者への流入を防ぐために水滴を貯留させる機器（以下「ウォータートラップ」という。）は、一般的に貯留した水の排出のため、ウォータートラップ下部にあるカップ部分を取り外す構造となっています。そのため、接続時にカップ部分を確実に接続しなかった場合には、その箇所からエアが漏れ、患者は低酸素状態となるおそれがあります。

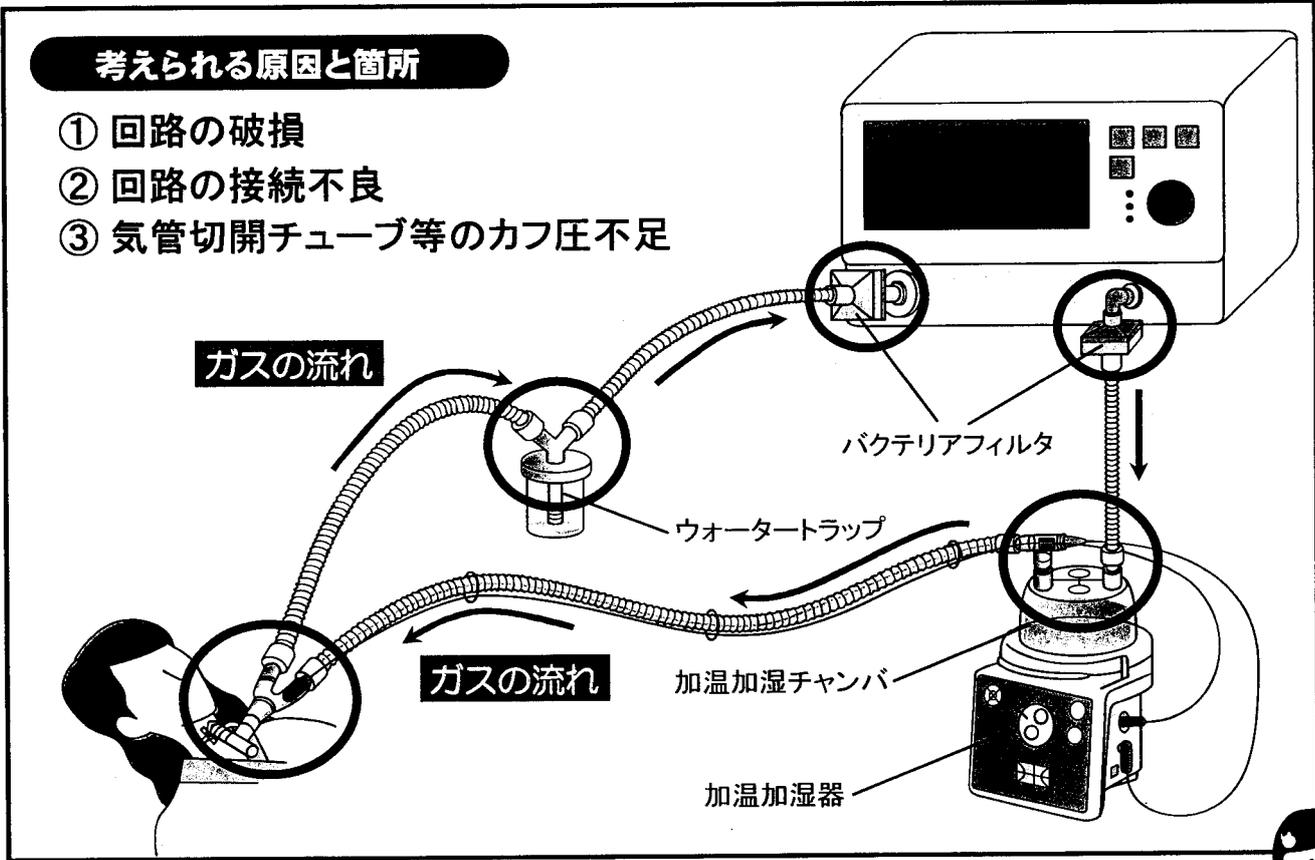
- 低圧アラームや低換気アラームが鳴った時は、回路からのガスリークが考えられます。

「不確実な接続」、「誤接続」、「蛇管の亀裂やチャンバの破損」などに十分注意してください。特に、ウォータートラップは見落としがちです!

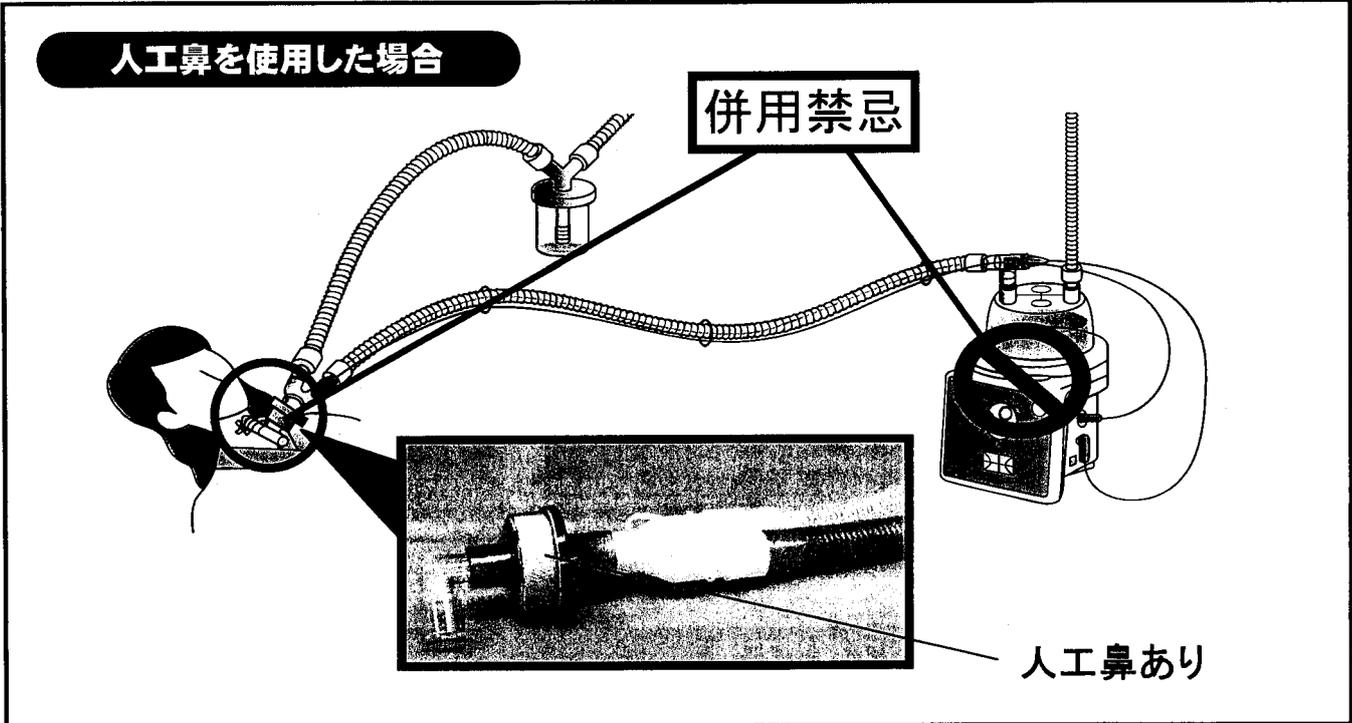
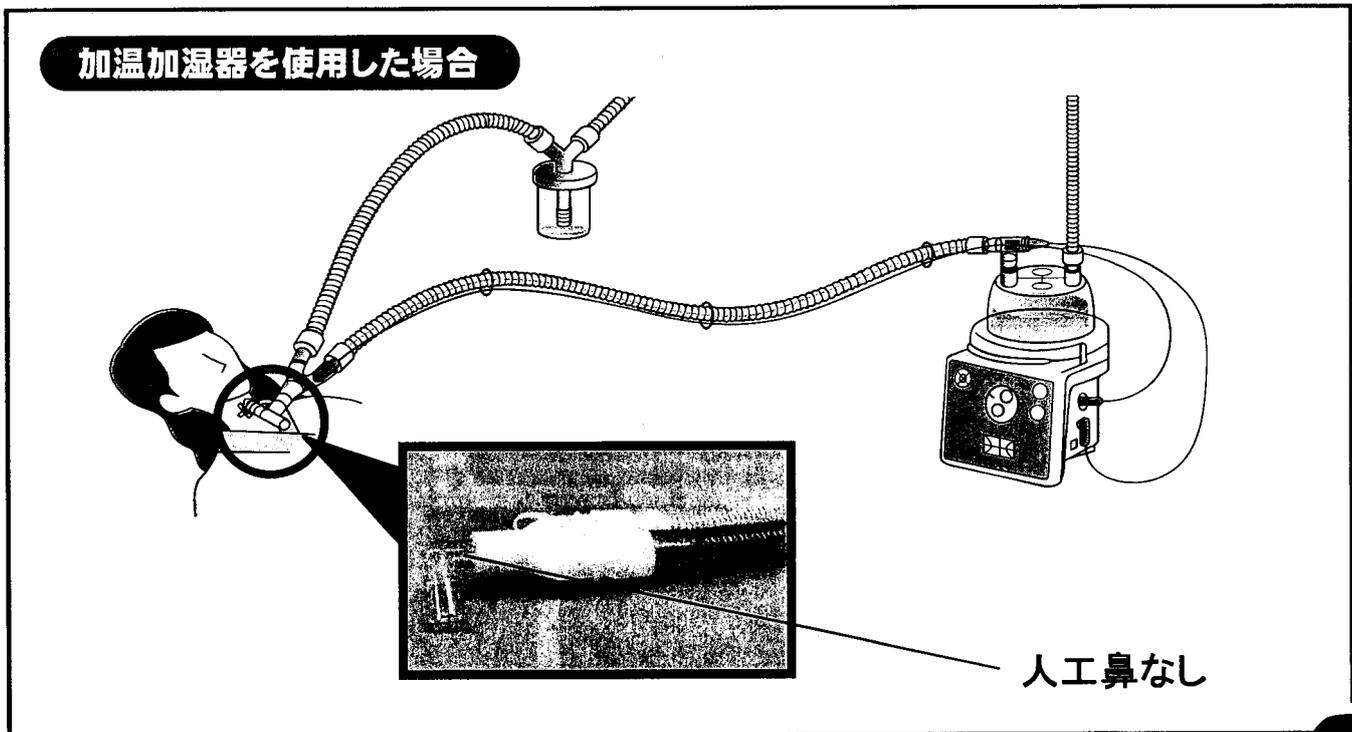
2 人工鼻と加温加湿器の併用禁忌について

(事例 2) 人工鼻による人工呼吸管理を行っていたが、加温加湿器に変更する際に、人工鼻をつけたまま、加温加湿器を接続した。

人工鼻と加温加湿器やネブライザなどを併用すると、過度の吸湿により人工鼻が閉塞し、患者さんの換気が困難となる恐れがあります！

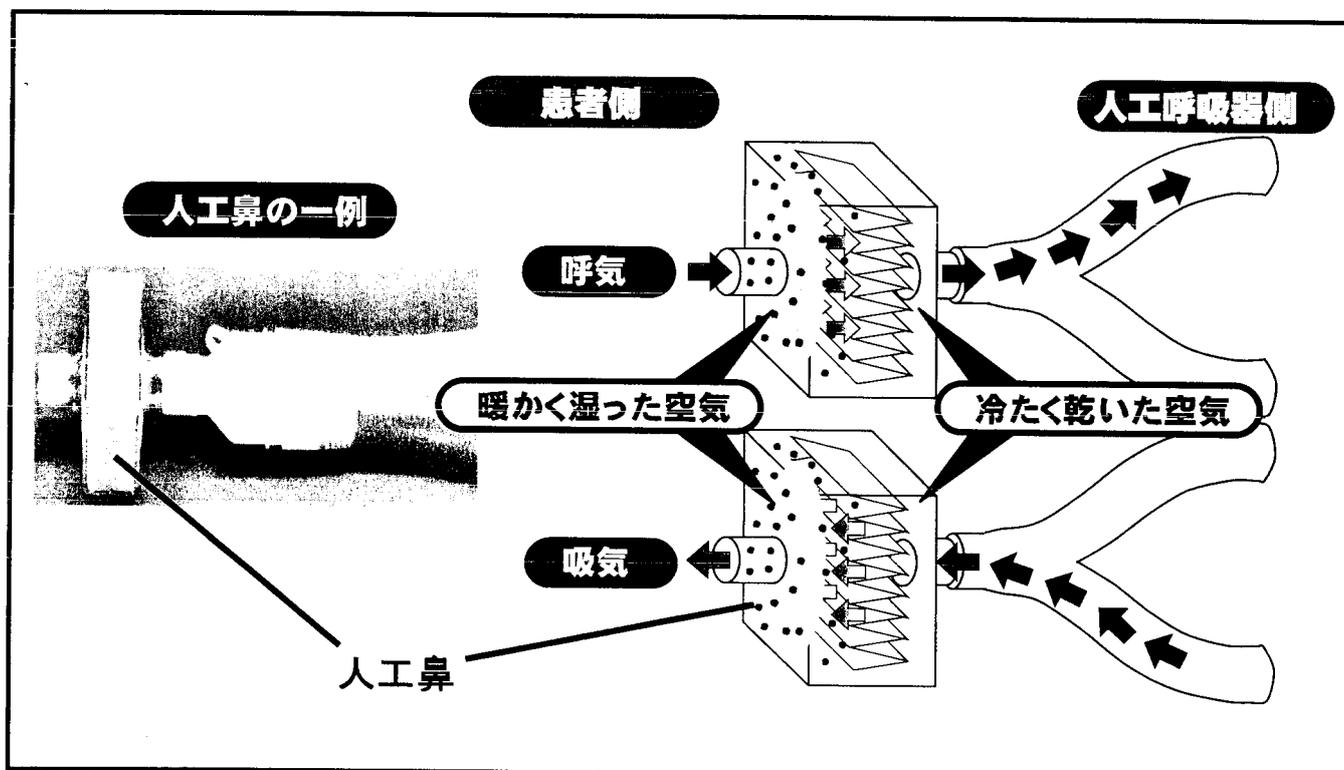
人工鼻のしくみ

- 人工鼻内部のフィルターが、患者さんの呼気に含まれる熱と水分を補足し、フィルターが吸湿することで、人工呼吸器からの乾いた吸気が加温・加湿されます。
